**ПАСПОРТ ДОСТУПНОСТИ
объекта социальной инфраструктуры (ОСИ)
№**

- 1.1. Наименование (вид) объекта Дом культуры с.Новороссия
- 1.2. Адрес объекта с.Новороссия, ул.Первомайская, 35
- 1.3. Сведения о размещении объекта:
- одноэтажное здание , 105,8 кв. м.
- 1.4. Год постройки здания 1954 год, последнего капитального ремонта 1985 год.
- 1.5. Дата предстоящих плановых ремонтных работ текущий -; капитальный - .

**АКТ ОБСЛЕДОВАНИЯ
объекта социальной инфраструктуры
К ПАСПОРТУ ДОСТУПНОСТИ ОСИ**

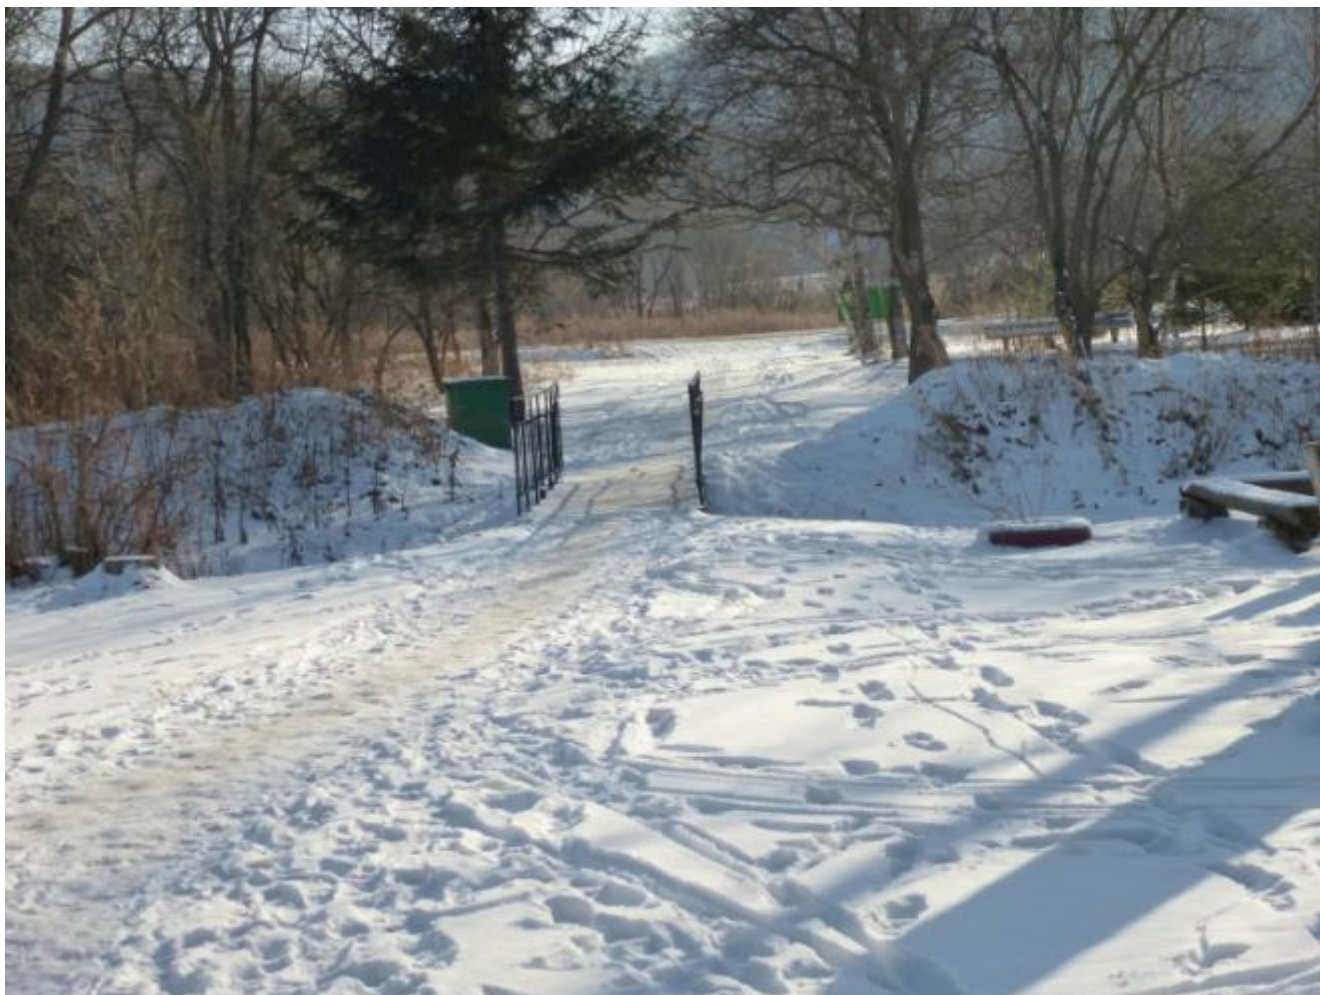
1.1	Вход (входы) на территорию	есть		1	Отсутствует пешеходная дорожка	К,О	Требуется обустройство пешеходной дорожки вдоль проезжей части	КР
1.2	Путь (пути) движения на территории	есть		2	Отсутствует асфальтовое покрытие, отсутствуют тактильные плитки	К,О, С	Произвести асфальтирование территории клуба и установить тактильные плитки	КР

1.3	Лестница (наружная)	нет						
1.4	Пандус (наружный)	нет						
1.5	Автостоянка и парковка	нет			Отсутствует автостоянка, нет знака обозначающего место парковки транспорта инвалида.	К, О	Произвести обустройство автостоянки. Нанести контуры парковочного места, установить дорожный знак	КР
	ОБЩИЕ требования к зоне				Выделить одно парковочное место для транспорта инвалидов на расстоянии не более 50 м от входа в здание, нет тактильных плиток, отсутствует знак, асфальтовое и пешеходная дорожка отсутствуют.	К, О, С		КР

Комментарий к заключению: на прилегающей территории отсутствует парковка для инвалидов-колясочников, требуется обустройство пешеходной дорожки и автопарковки, нанесение контуров парковочного места, установка дорожного знака обозначающего парковку для инвалидов, установить тактильные плитки на пути следования.

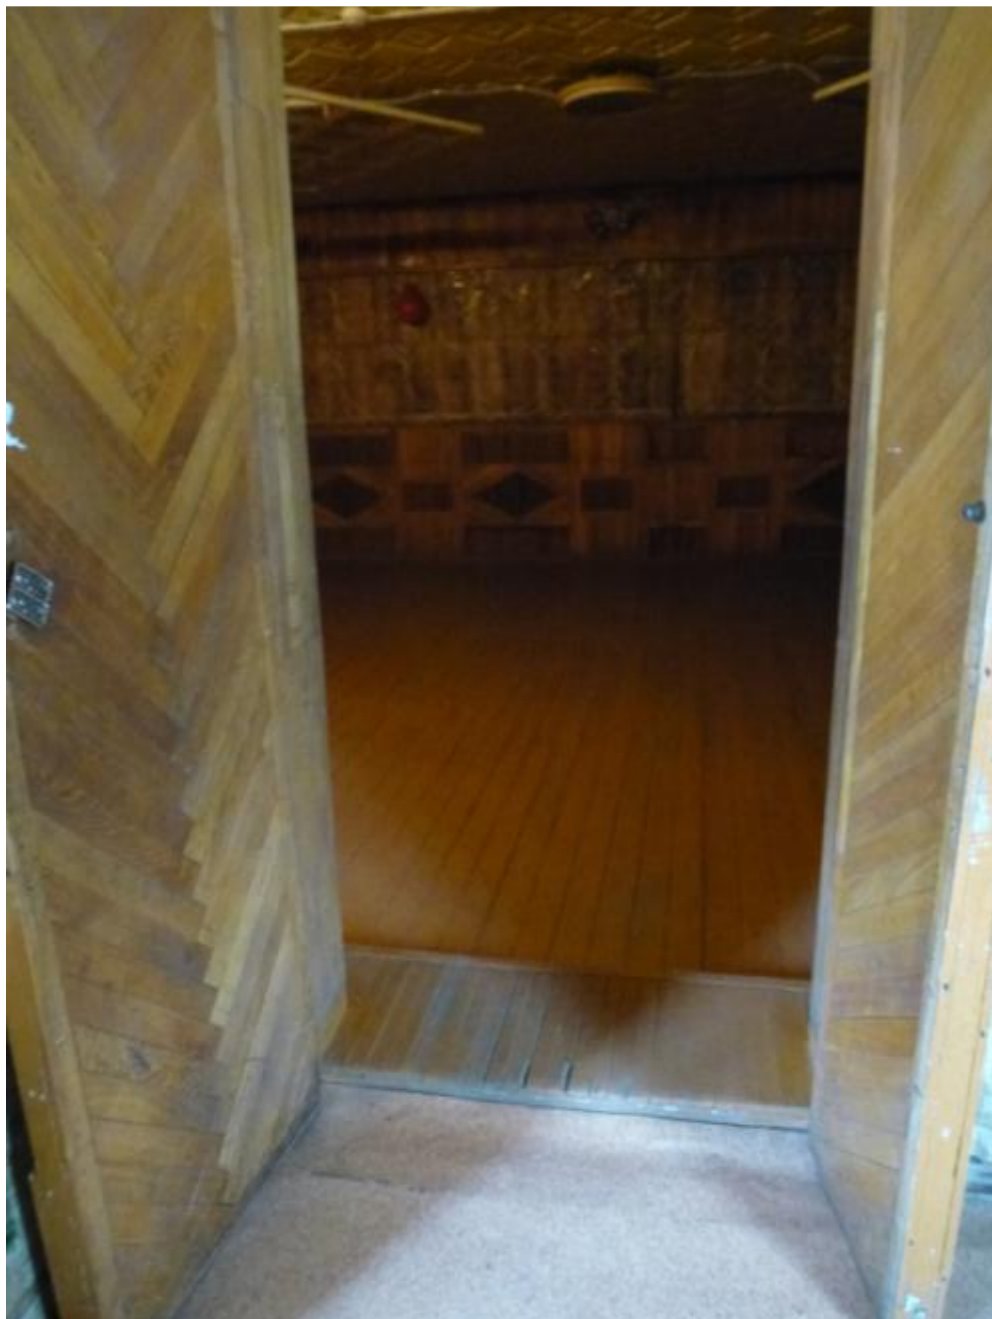
3.1	Коридор (вестибюль, зона ожидания, галерея, балкон)	нет						
3.2	Лестница (внутри здания)	нет						
3.3	Пандус (внутри здания)	нет						
3.4	Лифт пассажирский (или подъемник)	нет

Комментарий к заключению: Требуется замена двух дверей в зрительном зале (входную дверь в зал и дверь эвакуационного выхода), т.к. ширина дверного проема менее 1,2 м, не нанесена маркировка на полотна дверей, отсутствует доводчик на двери и ручка на всю ширину полотна, имеется порог, превышающий 0,025м, обозначить знаками и тактильной информацией пути эвакуации.

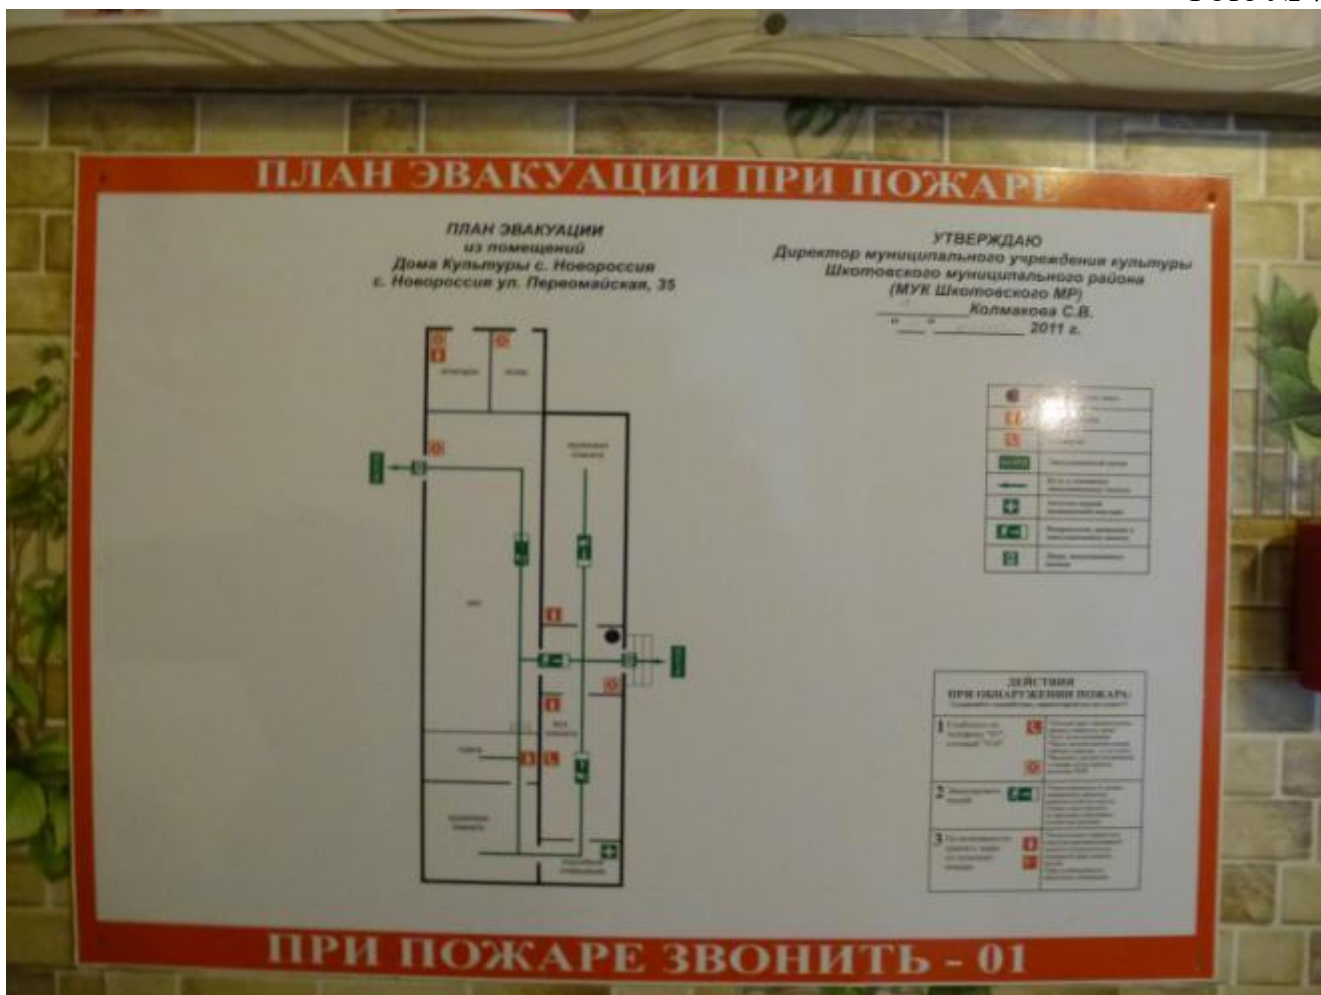
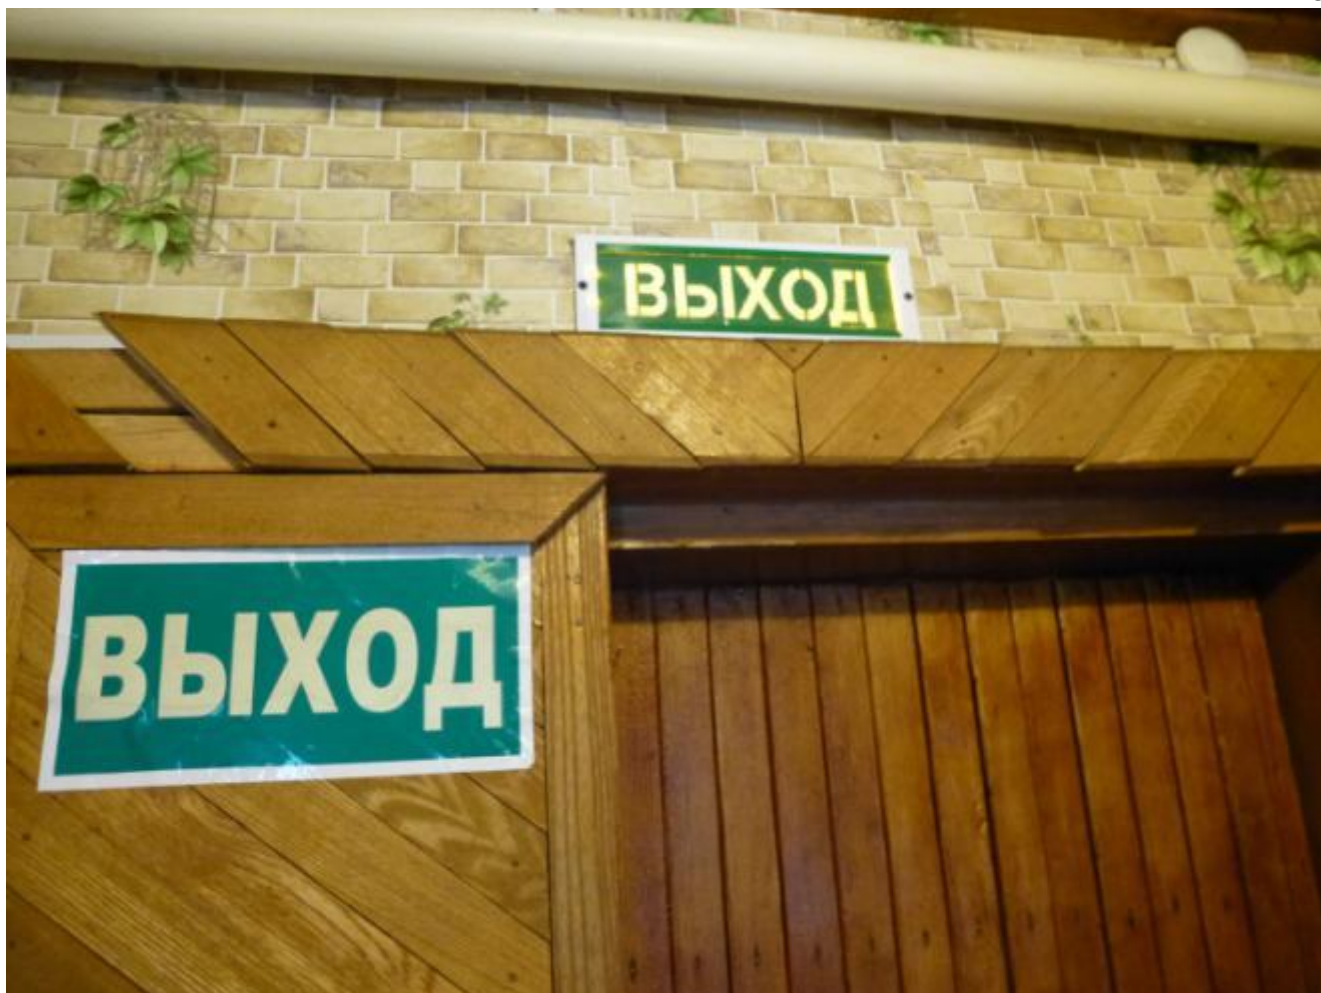
Комментарий к заключению: помещения оснащены селекторной связью для оповещения об опасности при проведение запланированных мероприятий информации на объекте будет доступна для всех категорий инвалидов.

Наименование структурно-функциональной зоны	Состояние доступности* (к пункту 3.4 Акта обследования ОСИ)	Приложение		Рекомендации по адаптации (вид работы)** к пункту 4.1 Акта обследования ОСИ
		№ на плане	№ фото	
Системы информации на объекте	ДП-И (К,О,У, Г) ДУ (С)		7,8	Текущий ремонт
