ПАСПОРТ ДОСТУПНОСТИ
объекта социальной инфраструктуры (ОСИ)
№

- 1.1. Наименование (вид) объекта Культурно-досуговой центр п.Новонежино
- 1.2. Адрес объекта п.Новонежино, ул.Авиаторов, д 10.
- 1.3. Сведения о размещении объекта:
- одноэтажное здание, 1040,1 кв. м;
- 1.4. Год постройки здания 1938 год, последнего капитального ремонта 2012 год (ремонт кровли, частичный ремонт помещений).
- 1.5. Дата предстоящих плановых ремонтных работ текущий -; капитальный - 2015 год.

АКТ ОБСЛЕДОВАНИЯ
объекта социальной инфраструктуры
К ПАСПОРТУ ДОСТУПНОСТИ ОСИ
№ _____

Культурно-досуговый центр,
п. Новонежино, ул. Авиаторов, 10.
 Наименование объекта, адрес

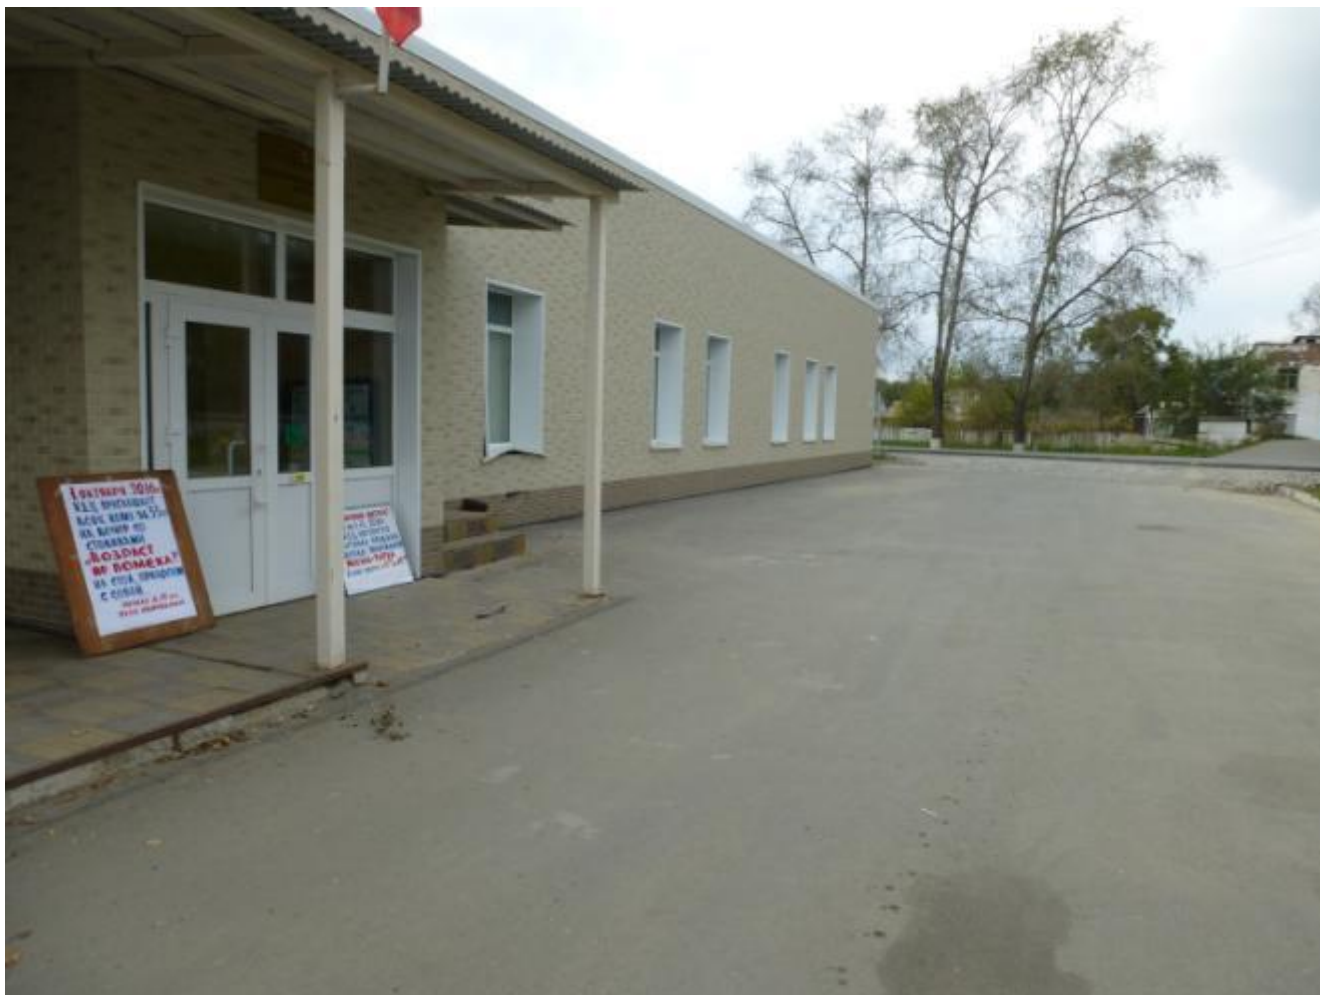
Фото № 2

№ п/п	Наименование функционально-планировочного элемента	Наличие элемента			Выявленные нарушения и замечания		Работы по адаптации объектов	
		есть/нет	№ на плане	№ фото	Содержание	Значимо для инвалида (категория)	Содержание	Виды работ
1.1	Вход (входы) на территорию	есть		1	Не выявлено			
1.2	Путь (пути) движения на территории	есть		2	Отсутствуют тактильные плитки	С	Установить тактильные плитки	ТР
1.3	Лестница (наружная)	нет						
1.4	Пандус (наружный)	нет						
1.5	Автостоянка и парковка	есть		2	Не обозначены контуры парковочного места, нет знака обозначающего место парковки транспорта инвалидов.	К, О	Нанести контуры парковочного места, установить дорожный знак	ТР
	ОБЩИЕ требования к зоне				Выделить хотя бы одно парковочное место для транспорта инвалидов на расстоянии не более 50 м от входа в здание, нет тактильных плиток, отсутствует знак.	К, О, С

Наименование структурно-функциональной зоны	Состояние доступности* (к пункту 3.4 Акта обследования ОСИ)	Приложение		Рекомендации по адаптации (вид работы)** к пункту 4.1 Акта обследования ОСИ
		№ на плане	№ фото	
Территория прилегающая к зданию	ДП-И(Г,У) ДУ (К,С,О)		1, 2	текущий ремонт

Комментарий к заключению: требуется нанесение контуров парковочного места, установка дорожного знака обозначающего парковку для инвалидов, установить тактильные плитки.

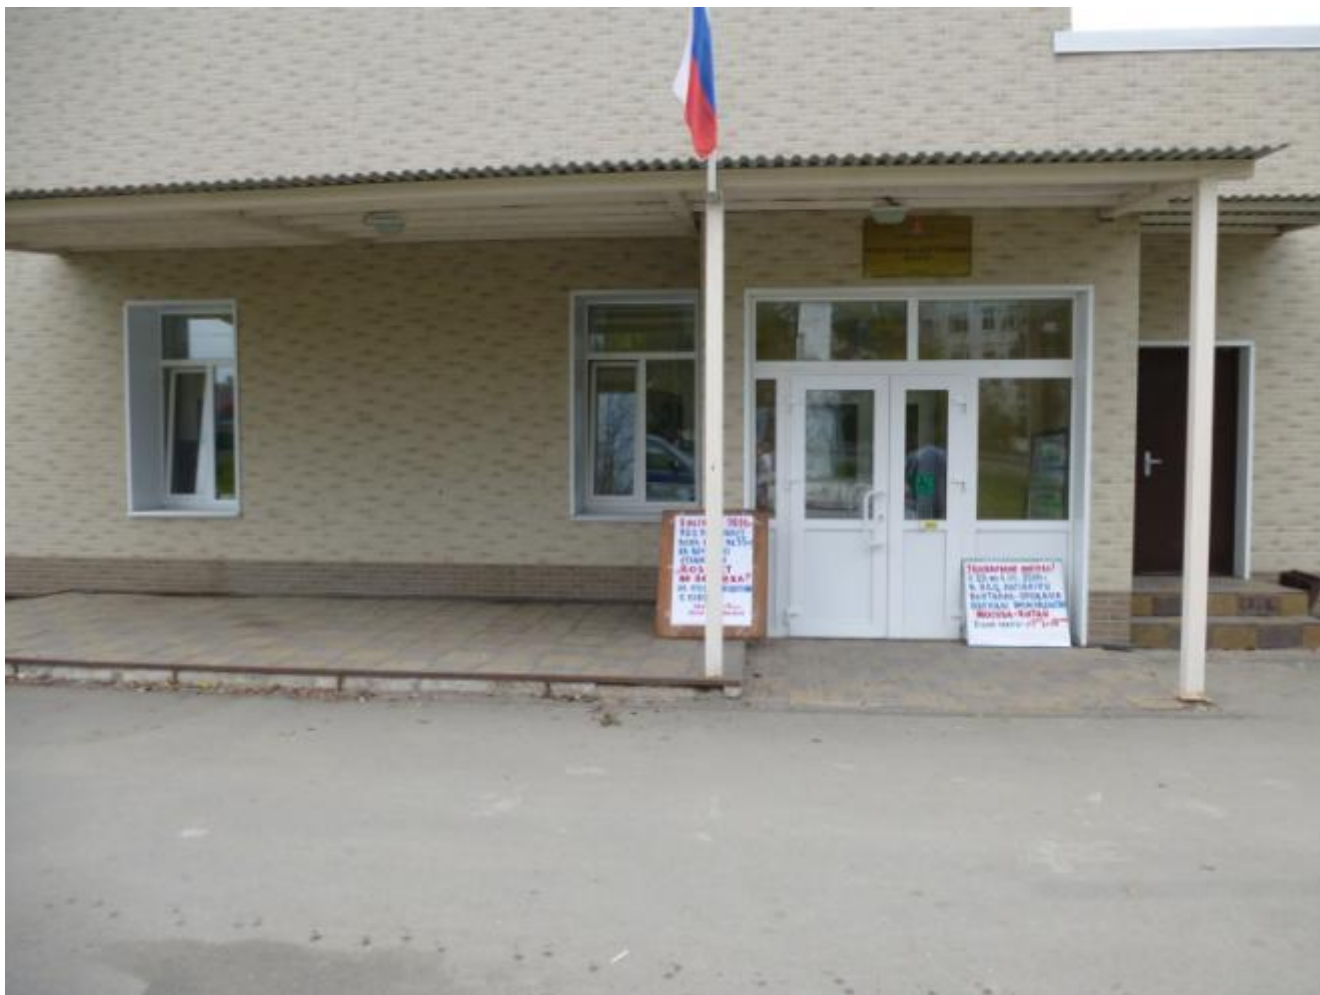
Фото № 4

№ п/п	Наименование функционально-планировочного элемента	Наличие элемента			Выявленные нарушения и замечания		Работы по адаптации объектов	
		есть/нет	№ на плане	№ фото	Содержание	Значимо для инвалида (категория)	Содержание	Виды работ
2.1	Лестница (наружная)	нет						
2.2	Пандус (наружный)	нет						
2.3	Входная площадка (перед дверью)	есть		3	Не выявлено			
2.4	Дверь (входная)	есть		4, 5	Не выявлено			
2.5	Тамбур	нет						
	ОБЩИЕ требования к зоне				Не выявлено

Наименование структурно-функциональной зоны	Состояние доступности* (к пункту 3.4 Акта обследования ОСИ)	Приложение		Рекомендации по адаптации (вид работы)** к пункту 4.1 Акта обследования ОСИ
		№ на плане	№ фото	
Вход в здание	ДП-В		3, 4, 5

Комментарий к заключению: не выявлено.

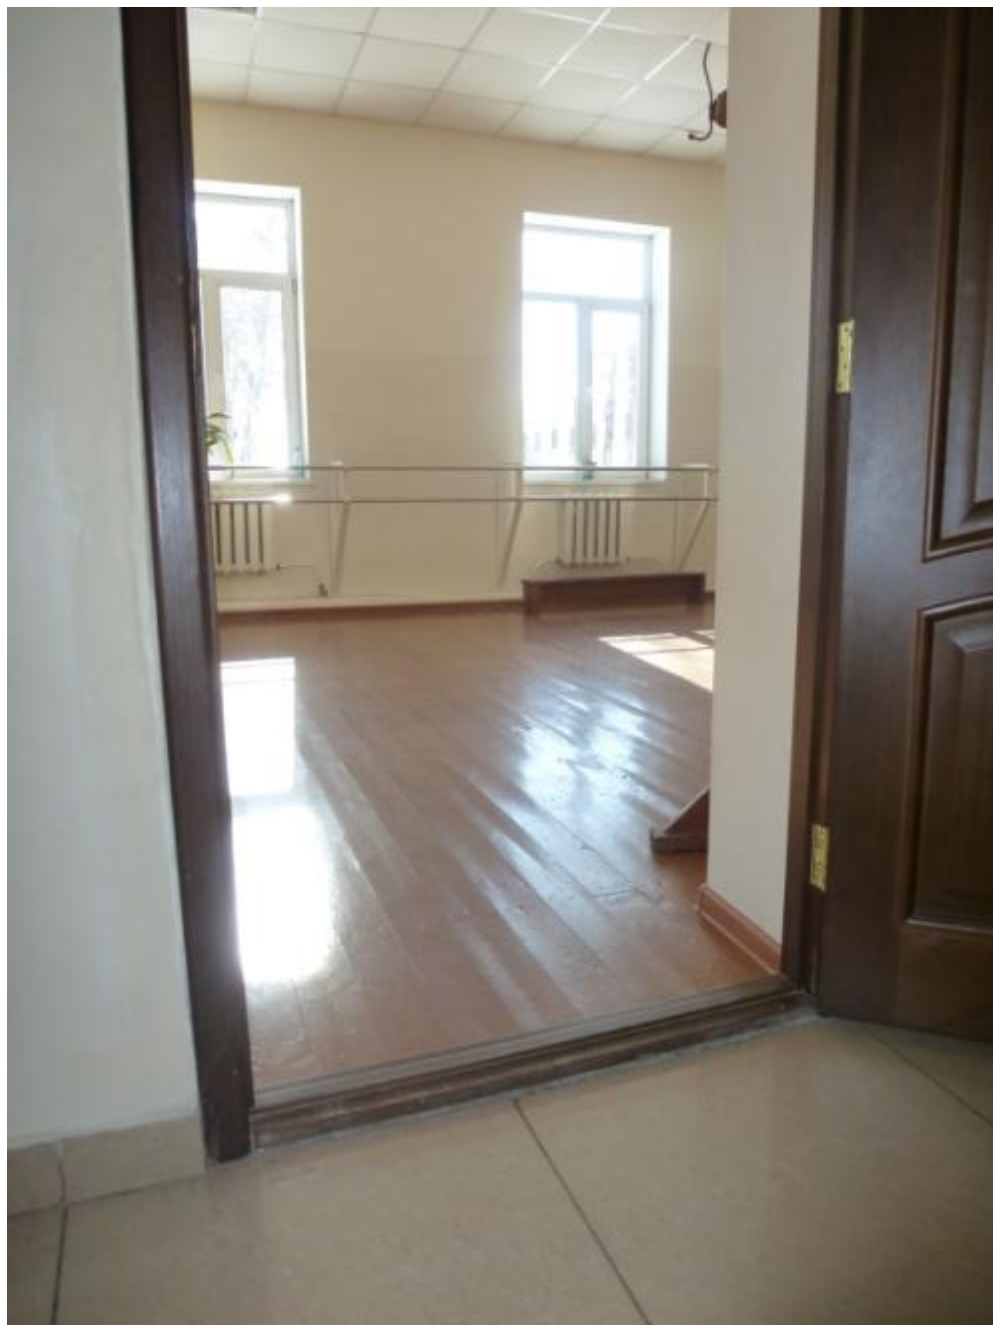
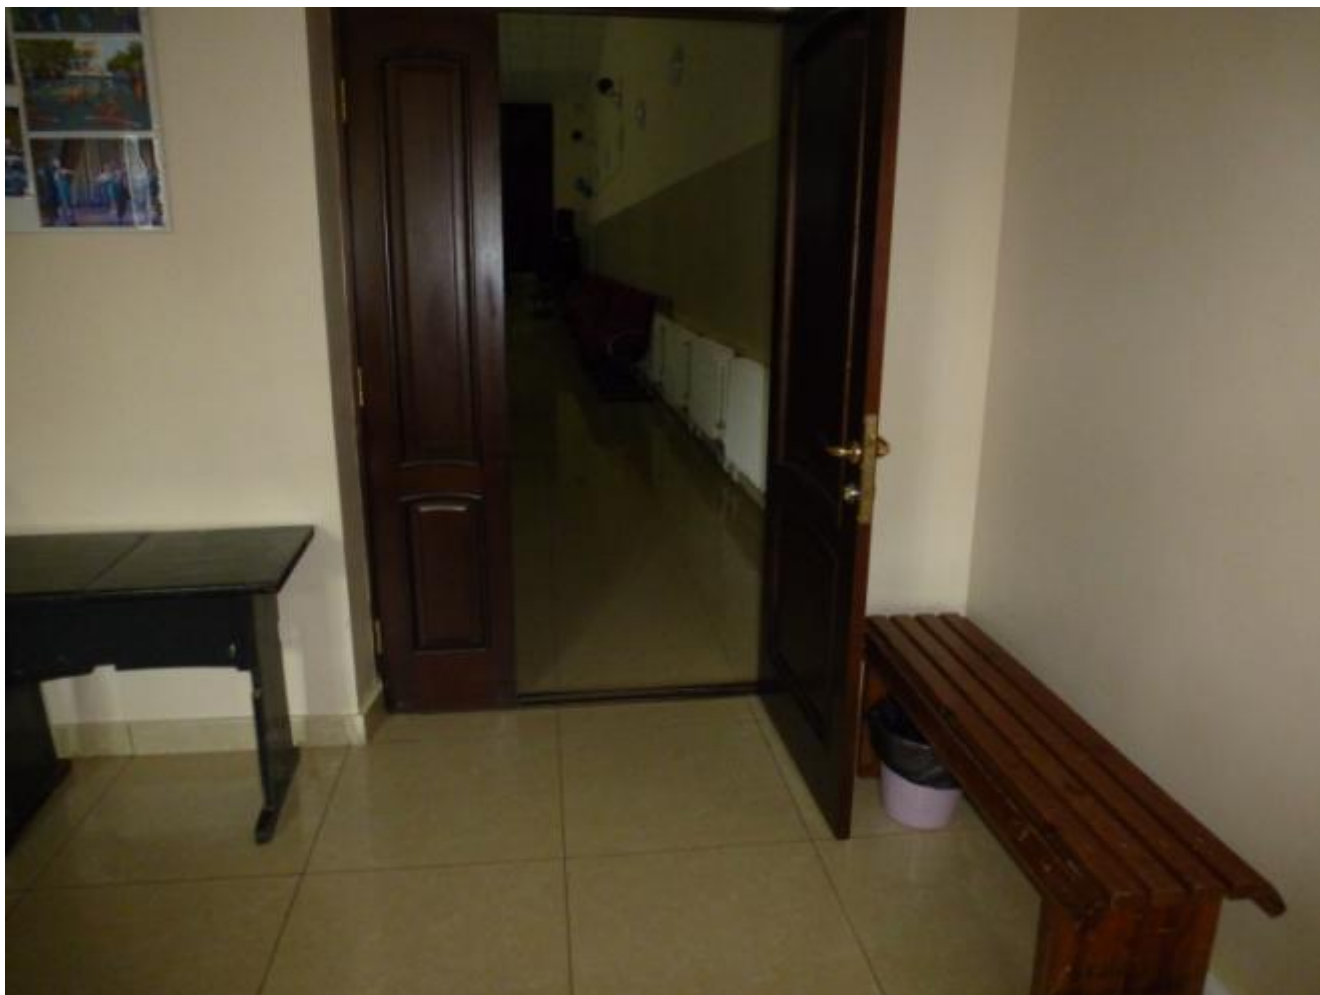
4.1	Кабинетная форма обслуживания	есть	5,6,8	9	Не выделены контрастным цветом дверные проемы, дверные ручки одного цвета с дверным полотном,	С	Замена ручек на контрастные по цвету с дверным полотном. Выделение контрастным цветом дверного проема,	Т.Р.

Комментарий к заключению: для обеспечения доступа к зоне обслуживания для лиц с нарушениями зрения требуется замена ручек на контрастные по цвету с дверным полотном и выделение контрастным цветом дверного проема, обозначить тактильной маркировкой места для инвалидов по зрению, Отсутствуют оборудованные индукционной петлей места.

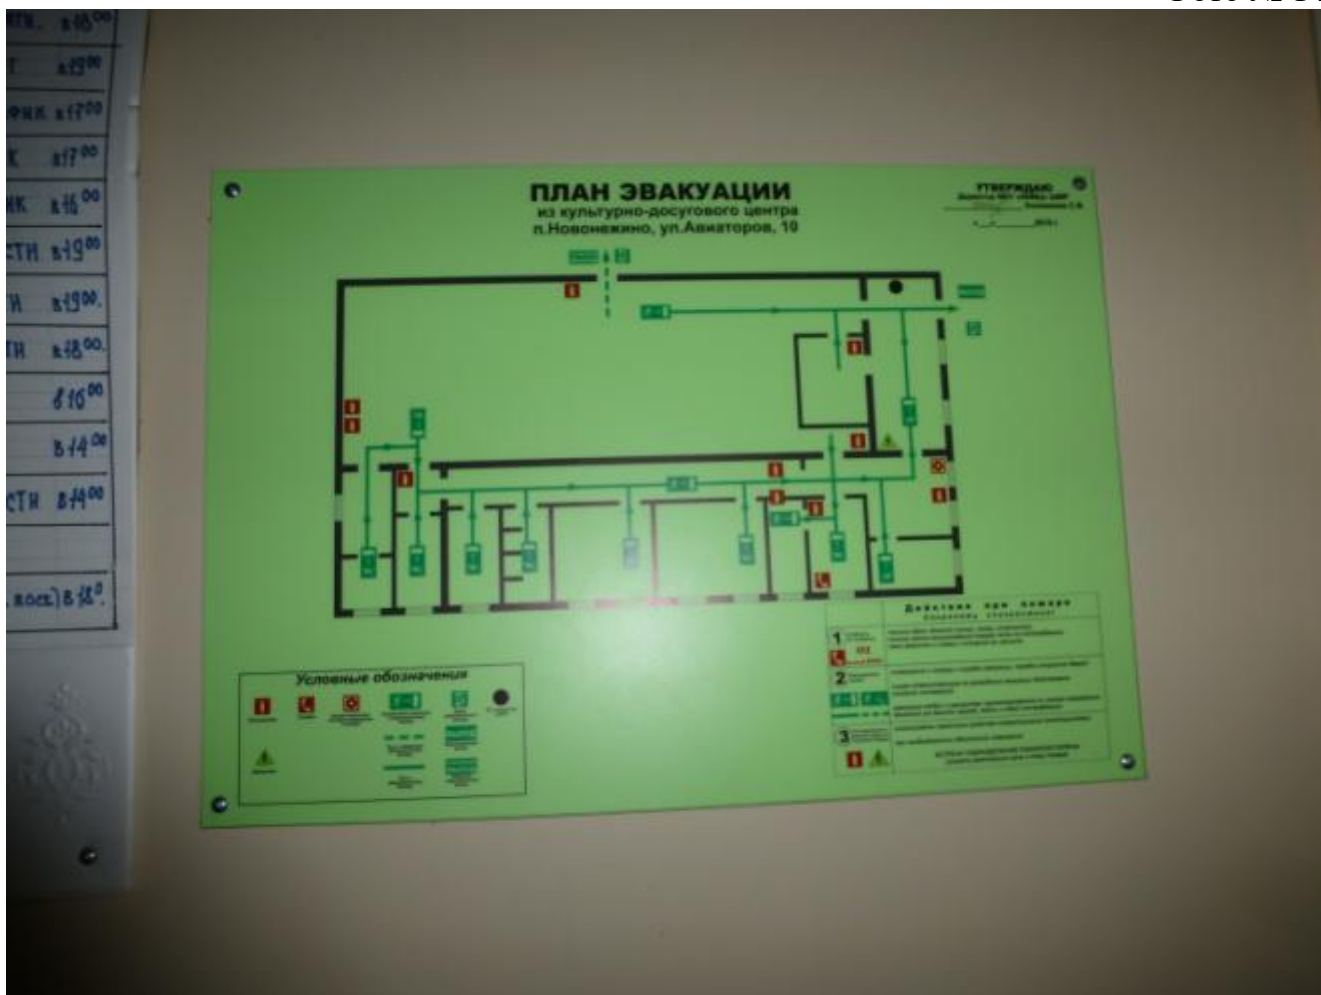
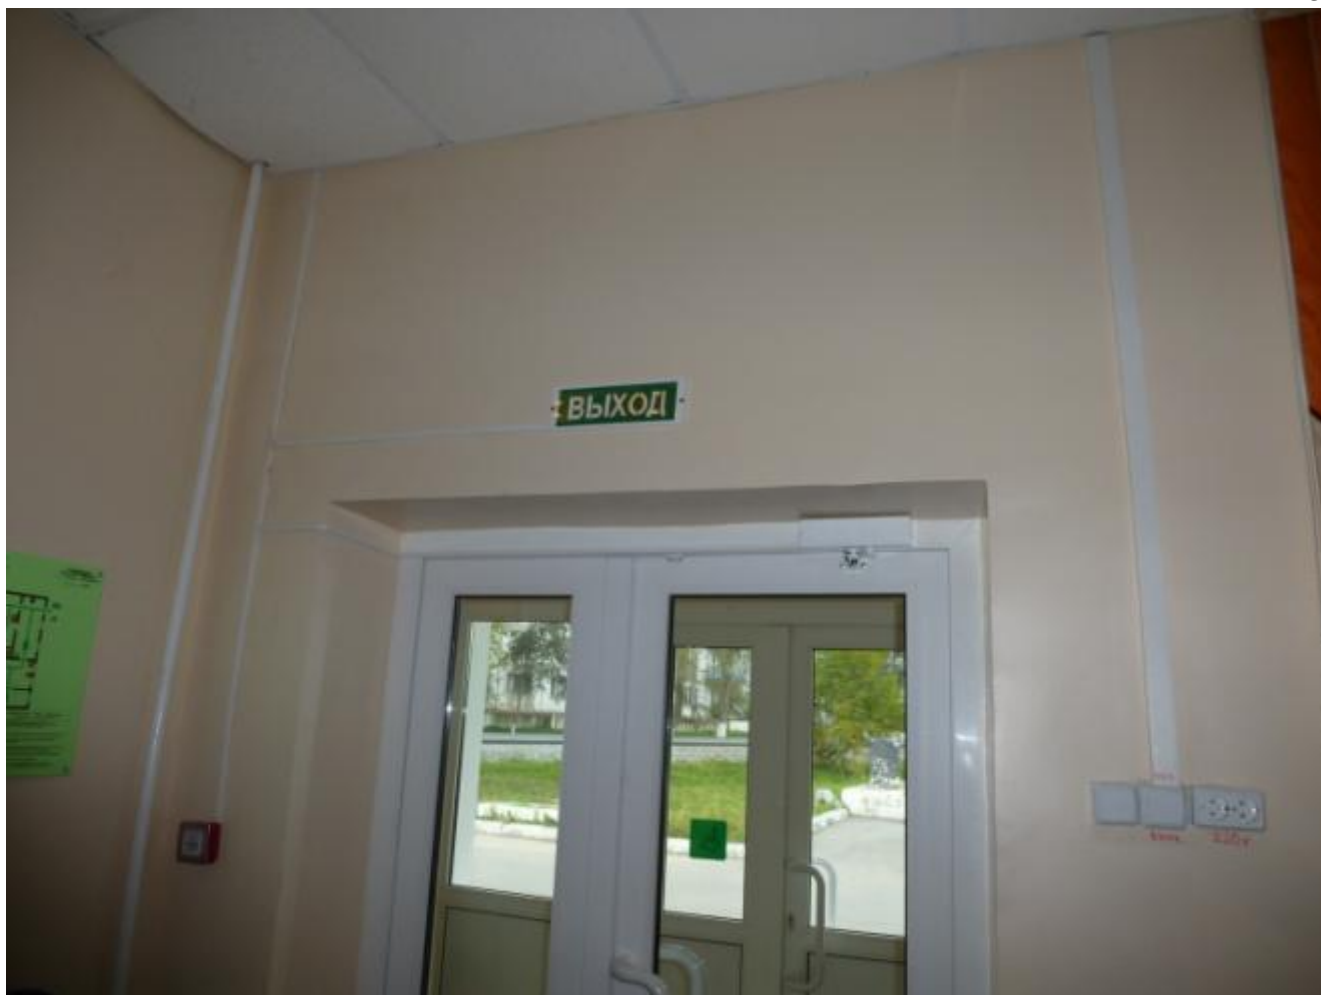
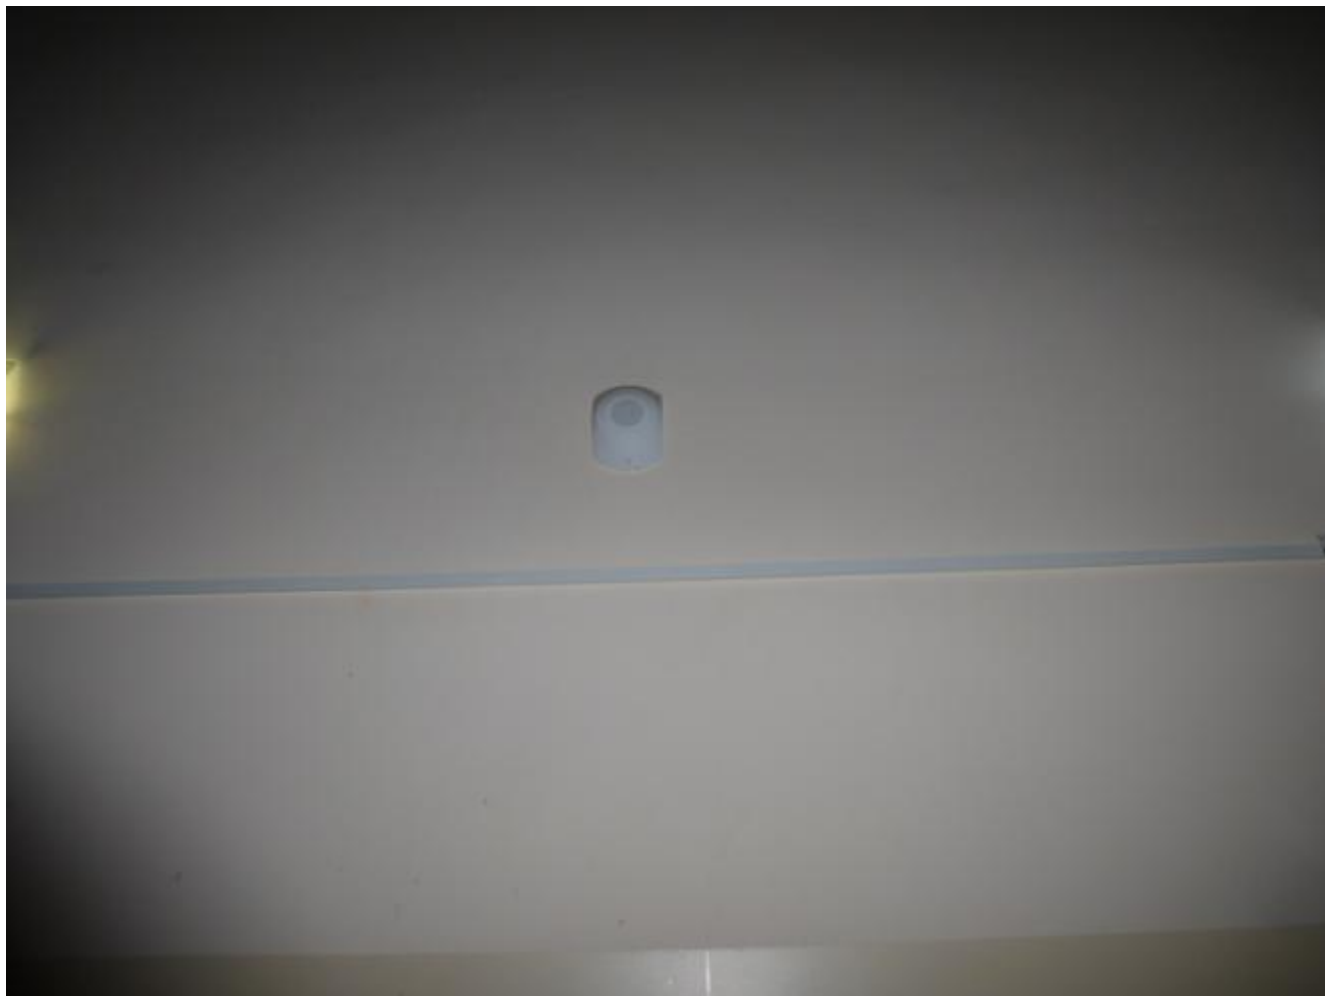
Наименование структурно-функциональной зоны	Состояние доступности* (к пункту 3.4 Акта обследования ОСИ)	Приложение		Рекомендации по адаптации (вид работы)** к пункту 4.1 Акта обследования ОСИ
		№ на плане	№ фото	
Системы информации на объекте	ДП-И (К,О,У, Г) ДУ (С)		14	Текущий ремонт

Комментарий к заключению: при проведении запланированных мероприятий информации на объекте будет доступна для всех категорий инвалидов.
