ПАСПОРТ ДОСТУПНОСТИ
объекта социальной инфраструктуры (ОСИ)
№

- 1.1. Наименование (вид) объекта районный Дом культуры пгт.Смоляниново
- 1.2. Адрес объекта пгт.Смоляниново, ул.Маяковского, д 15
- 1.3. Сведения о размещении объекта:
- двухэтажное здание, 845,1 кв. м.
- 1.4. Год постройки здания 1984 год, последнего капитального ремонта 2010 год.
- 1.5. Дата предстоящих плановых ремонтных работ текущий -; капитальный -.

АКТ ОБСЛЕДОВАНИЯ
объекта социальной инфраструктуры
К ПАСПОРТУ ДОСТУПНОСТИ ОСИ
№ _____

I Результаты обследования:**1. Территории, прилегающей к зданию (участка)**Районный Дом культуры,пгт.Смоляниново, ул.Маяковского, 15.

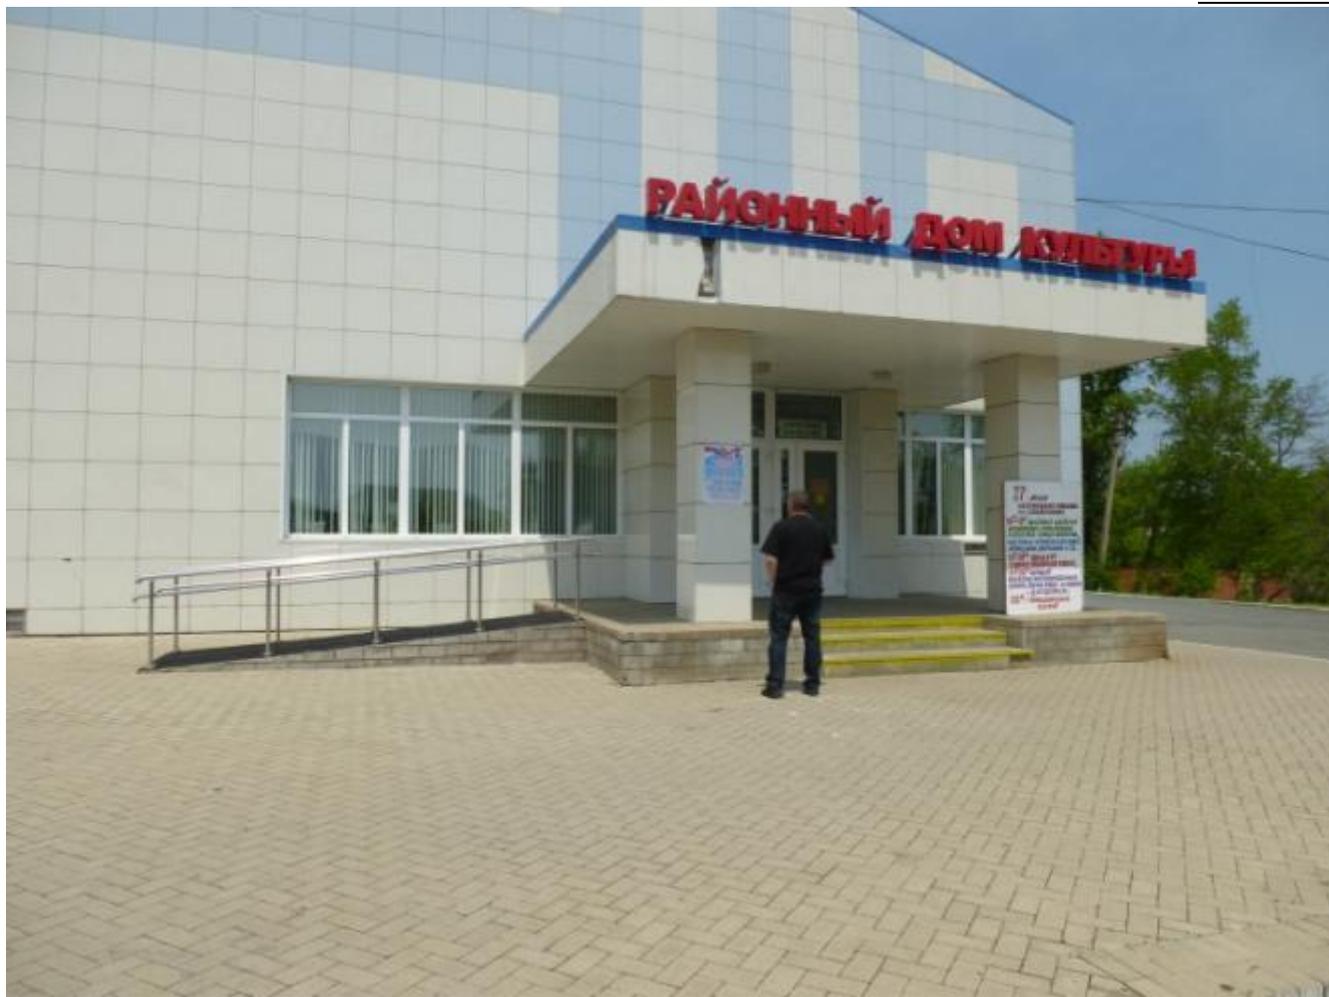
Фото № 2

Комментарий к заключению: на прилегающей территории имеется парковка для инвалидов-колясочников, отсутствуют тактильные плитки.

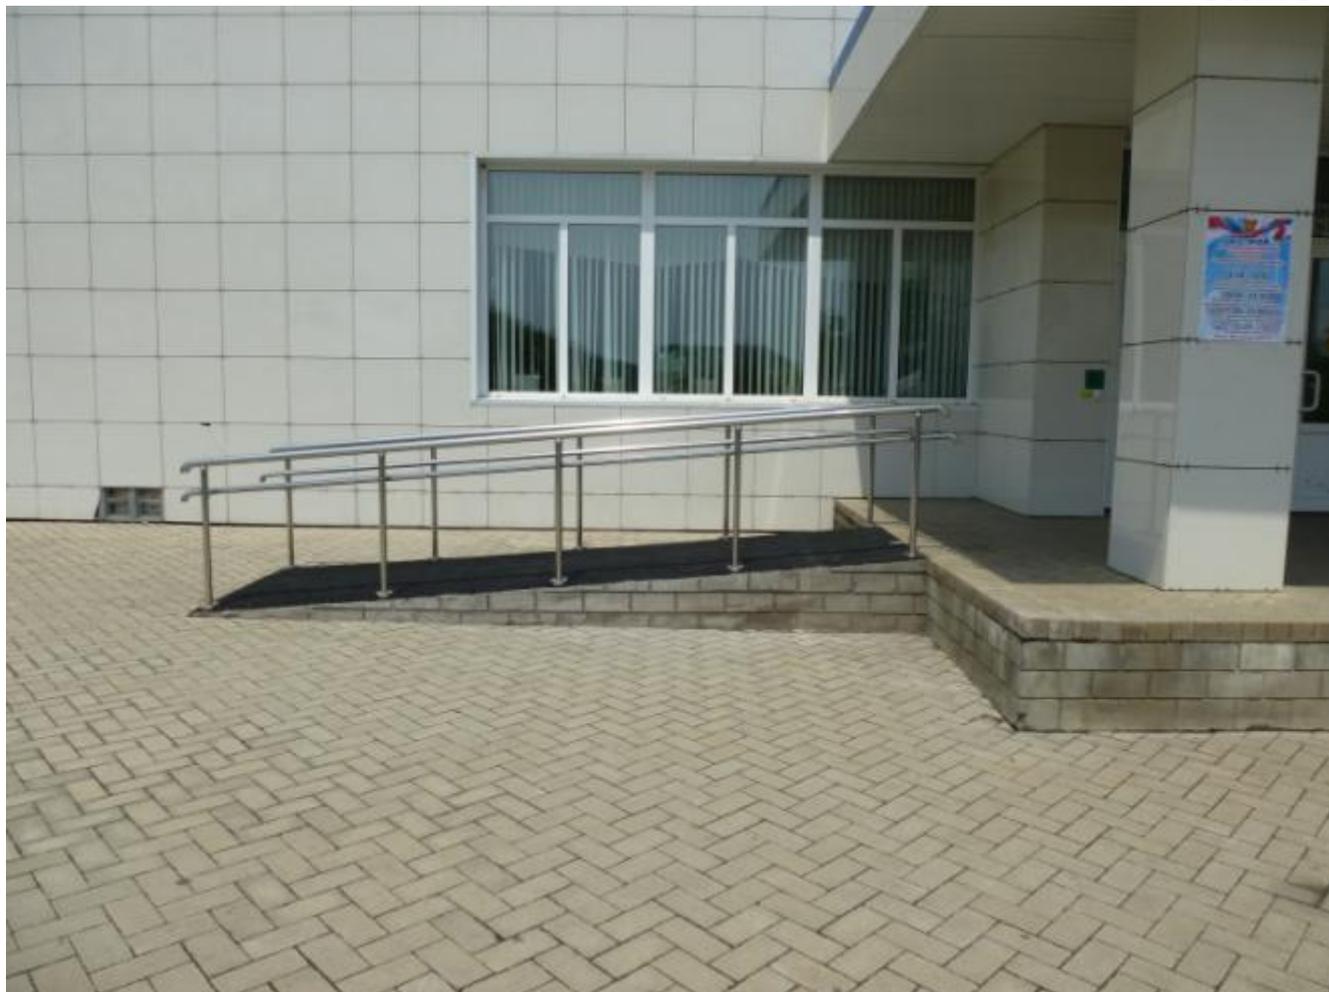
Фото № 8

№ п/п	Наименование функционально-планировочного элемента	Наличие элемента			Выявленные нарушения и замечания		Работы по адаптации объектов	
		есть/нет	№ на плане	№ фото	Содержание	Значимо для инвалида (категория)	Содержание	Виды работ
2.1	Лестница (наружная)	есть		1	Не выявлено			
2.2	Пандус (наружный)	есть		8	Не выявлено			
2.3	Входная площадка (перед дверью)	есть			Не выявлено			
2.4	Дверь (входная)	есть		9	Проем менее 1,2 м, не нанесена маркировка на полотна дверей	К,О,С	Установить дверь более 1,2 шириной, нанести контрастную маркировку на дверь	КР
2.5	Тамбур	есть	1	10	Ширина тамбура менее 1,5м(1,38м)	К	Расширить технически не возможно	
	ОБЩИЕ требования к зоне				входные двери шириной не менее 1,2 м, тамбур размера- 2,2x2,2 м,	К, О, С,

Комментарий к заключению: обустроить тамбур и входные двери в соответствии с ГОСТом.

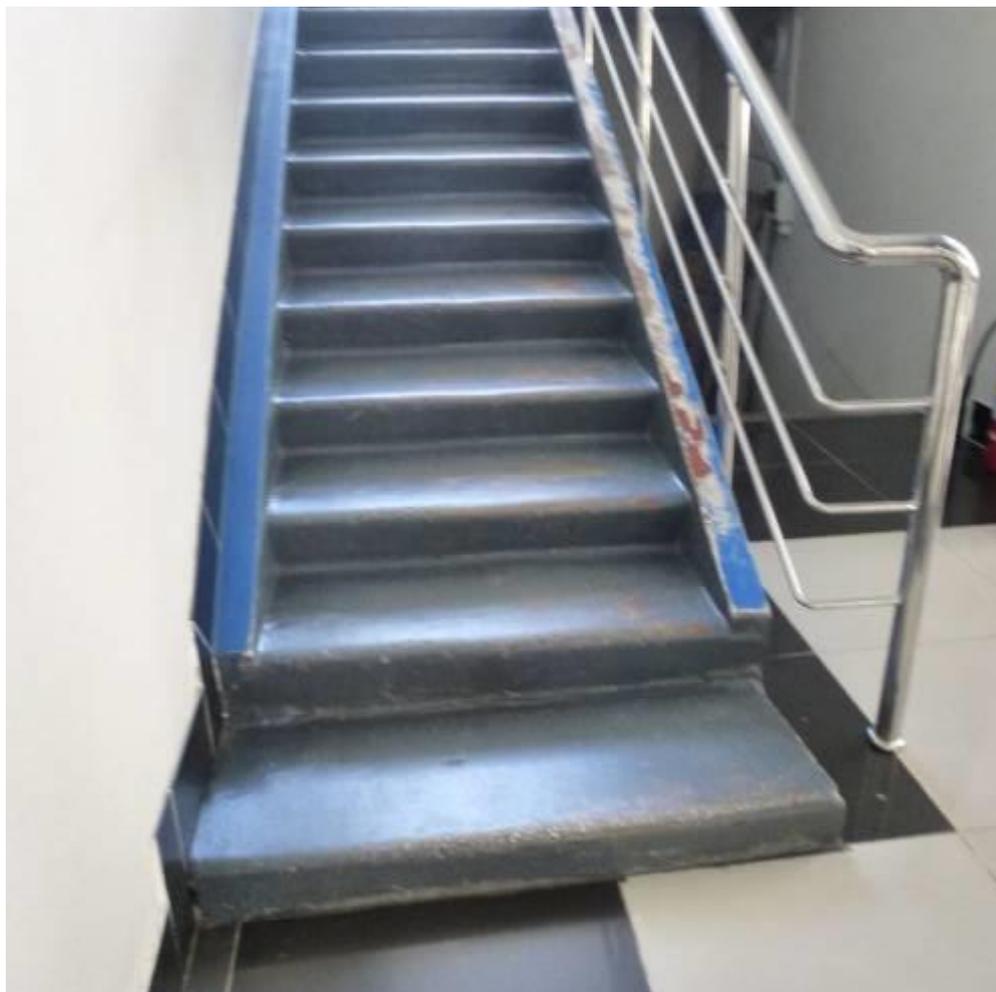
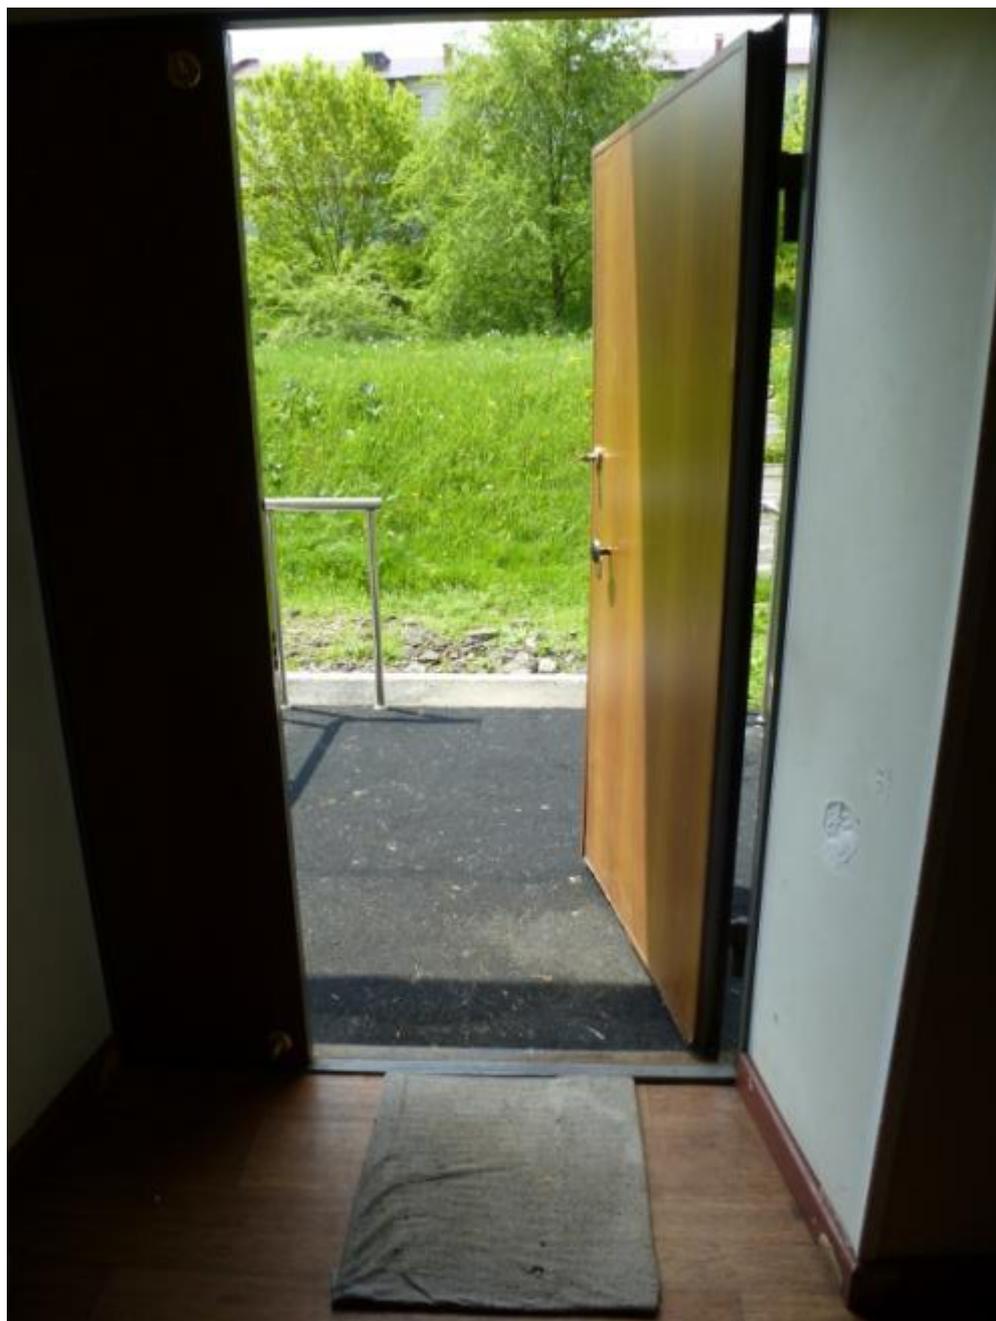
3.1	Коридор (вестибюль, зона ожидания, галерея, балкон)	есть	2,15		Не выявлены			
3.2	Лестница (внутри здания)	есть	21	11	Отсутствует рельефное обозначение этажности, отсутствует пандус, ширина лестницы менее 1,35 м	С, К, О	Нанести яркую контрастную маркировку на ступени, завершающие части поручня установить длиннее марша лестницы, приобрести мобильный лестничный подъемник	Т.Р.

Комментарий к заключению: Обслуживание инвалидов-колясочников осуществляется на 1-м этаже. Путь к помещению оборудован пандусом с перилами. Требуется обозначить знаками и тактильной информацией пути эвакуации, нанести тактильное обозначение этажей для обеспечения безопасного движения инвалидов с нарушением зрения.

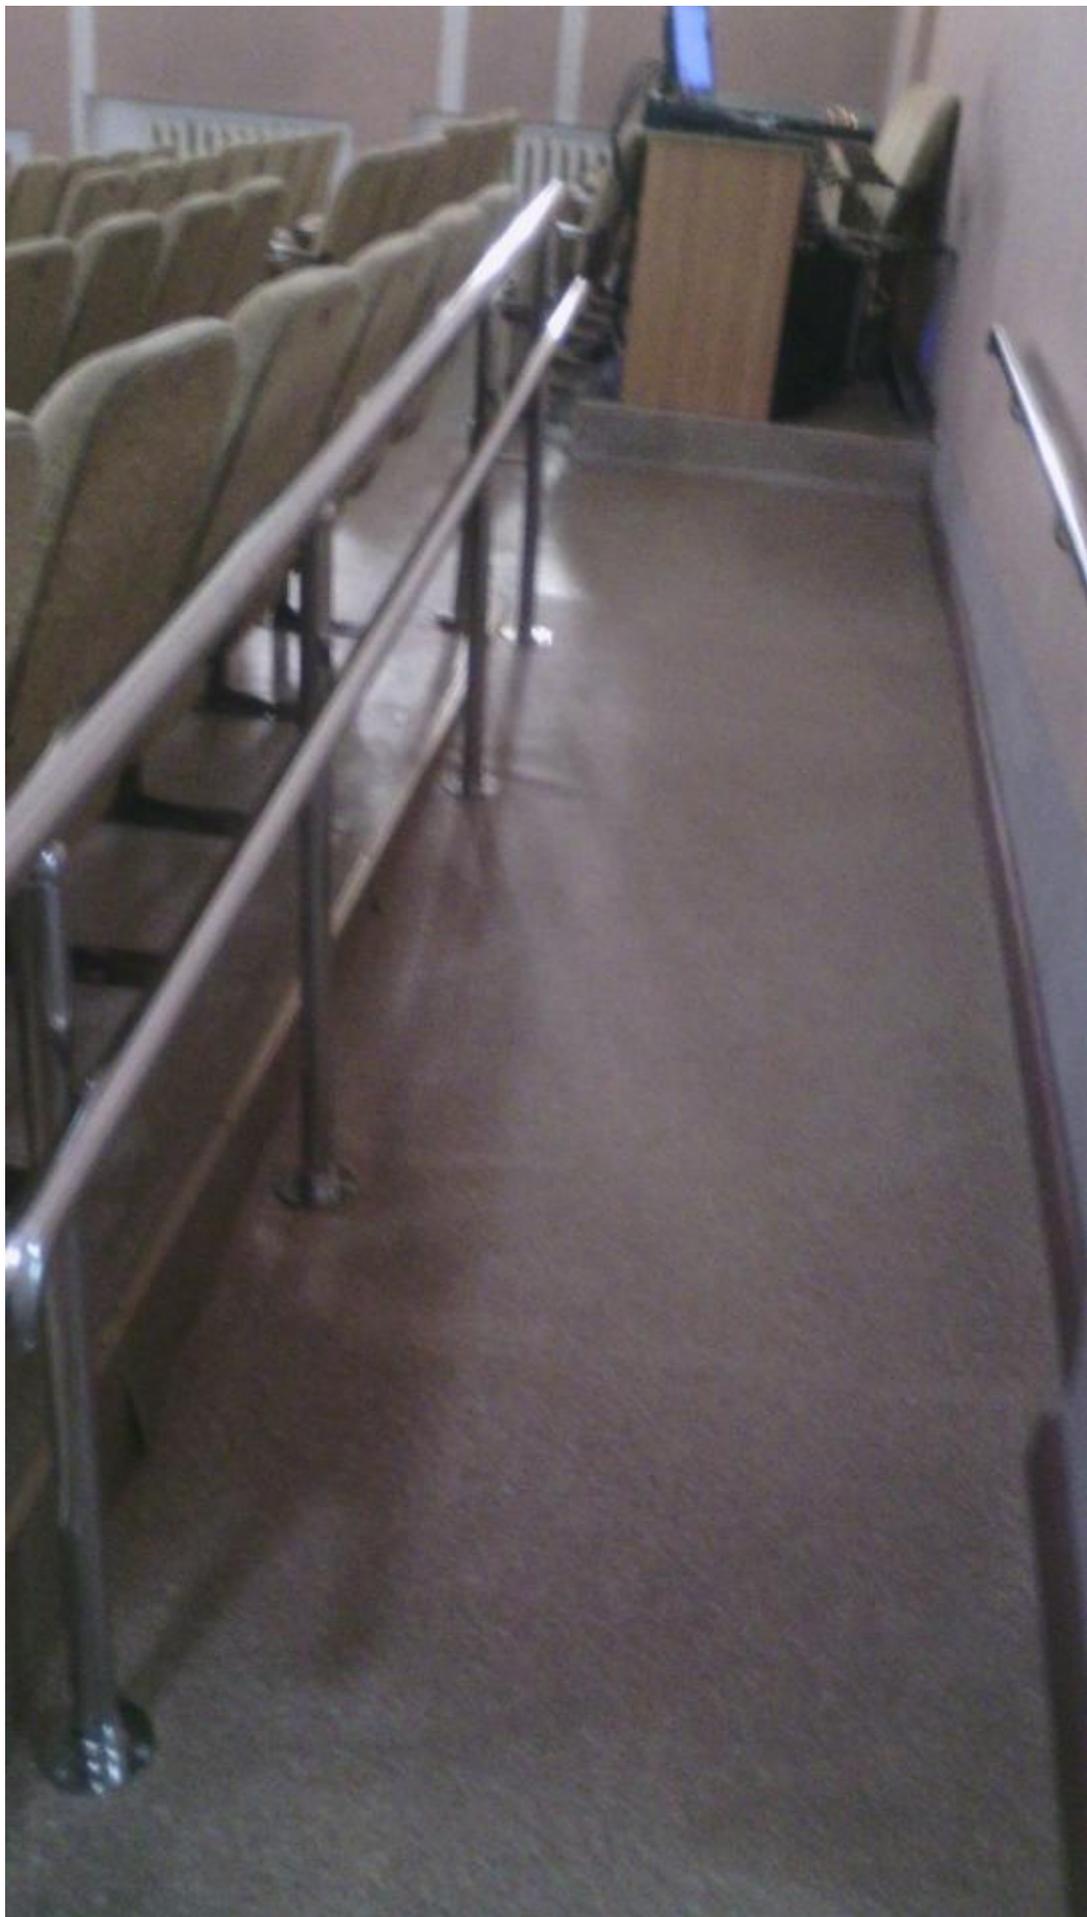
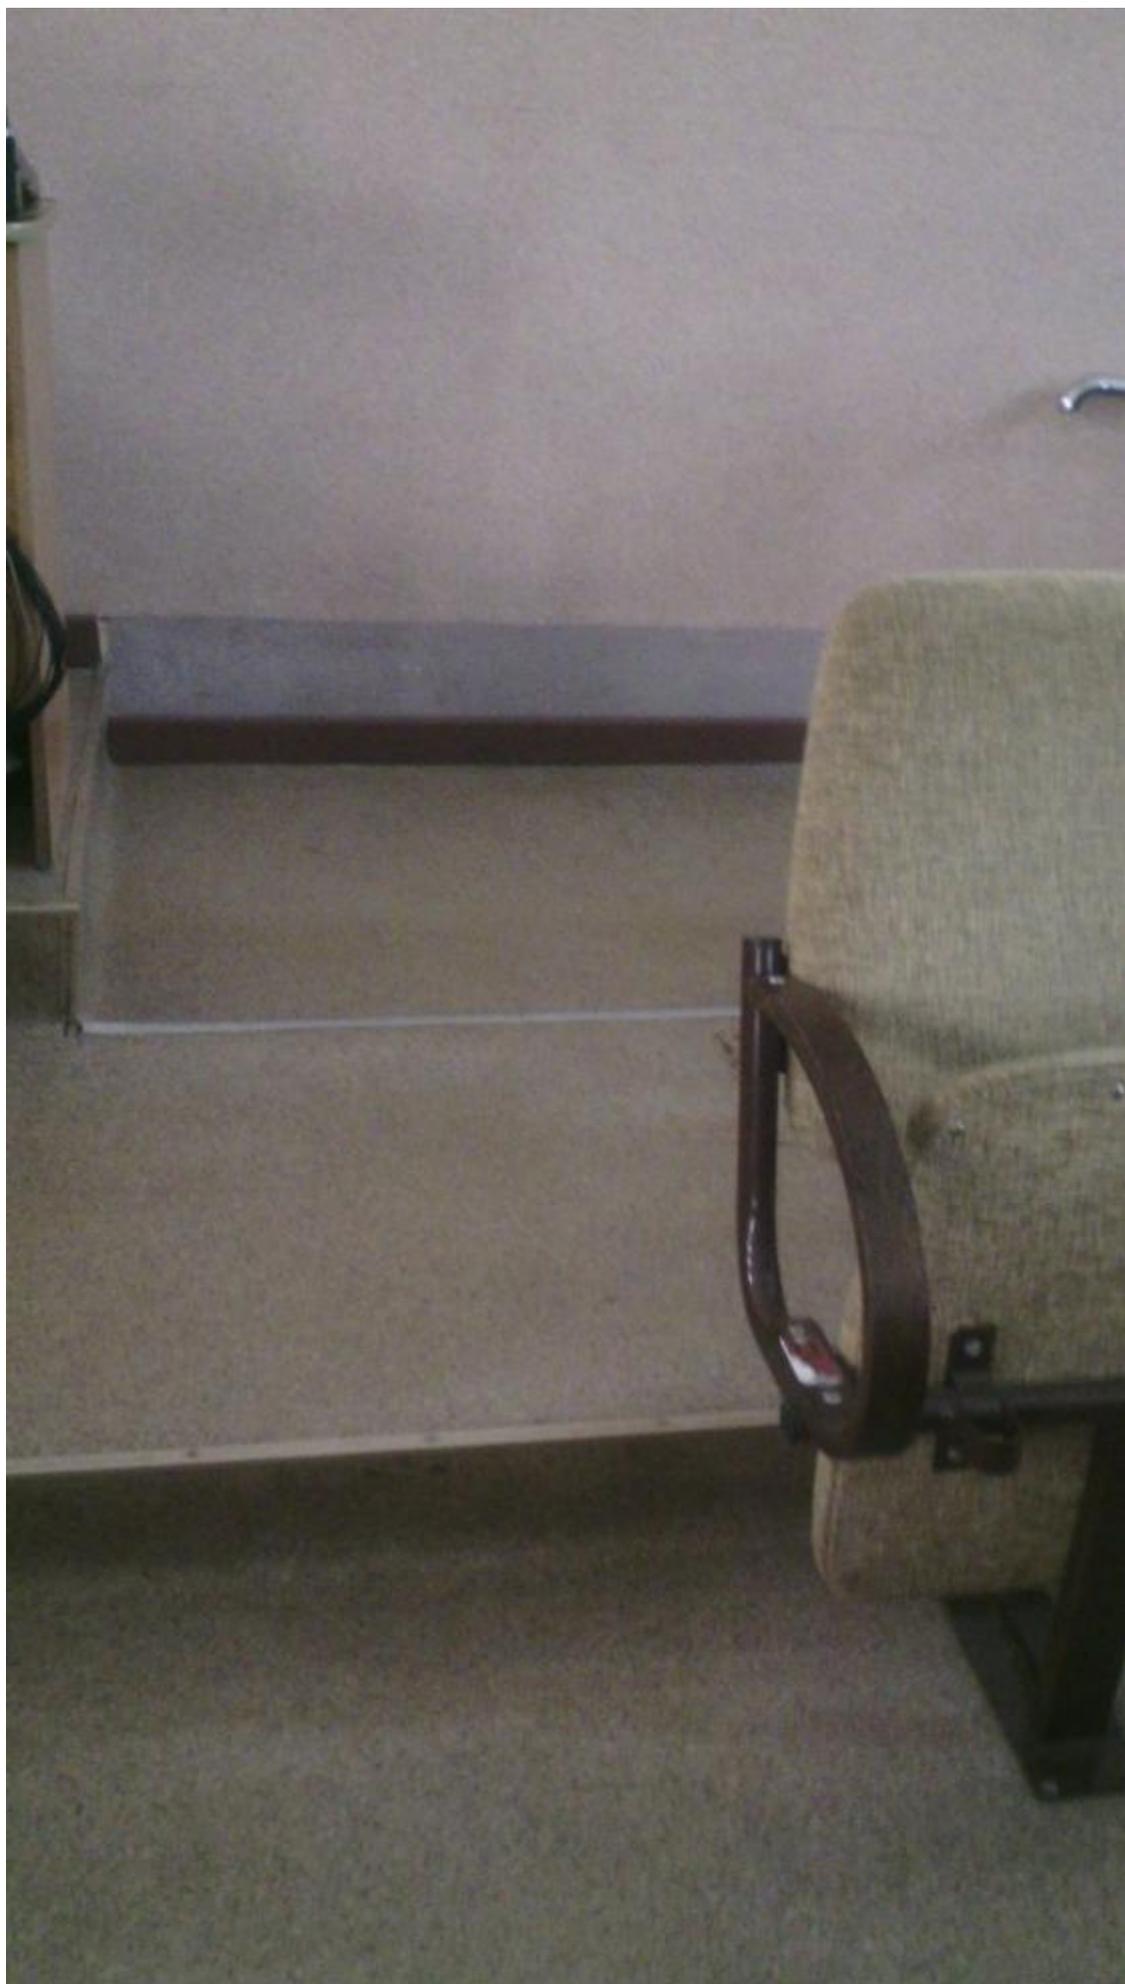
Комментарий к заключению: для обеспечения доступа к зоне обслуживания для лиц с нарушениями зрения требуется обозначить тактильной маркировкой места для инвалидов по зрению, оборудовать зрительный зал индукционной петлей для обслуживания инвалидов по слуху.

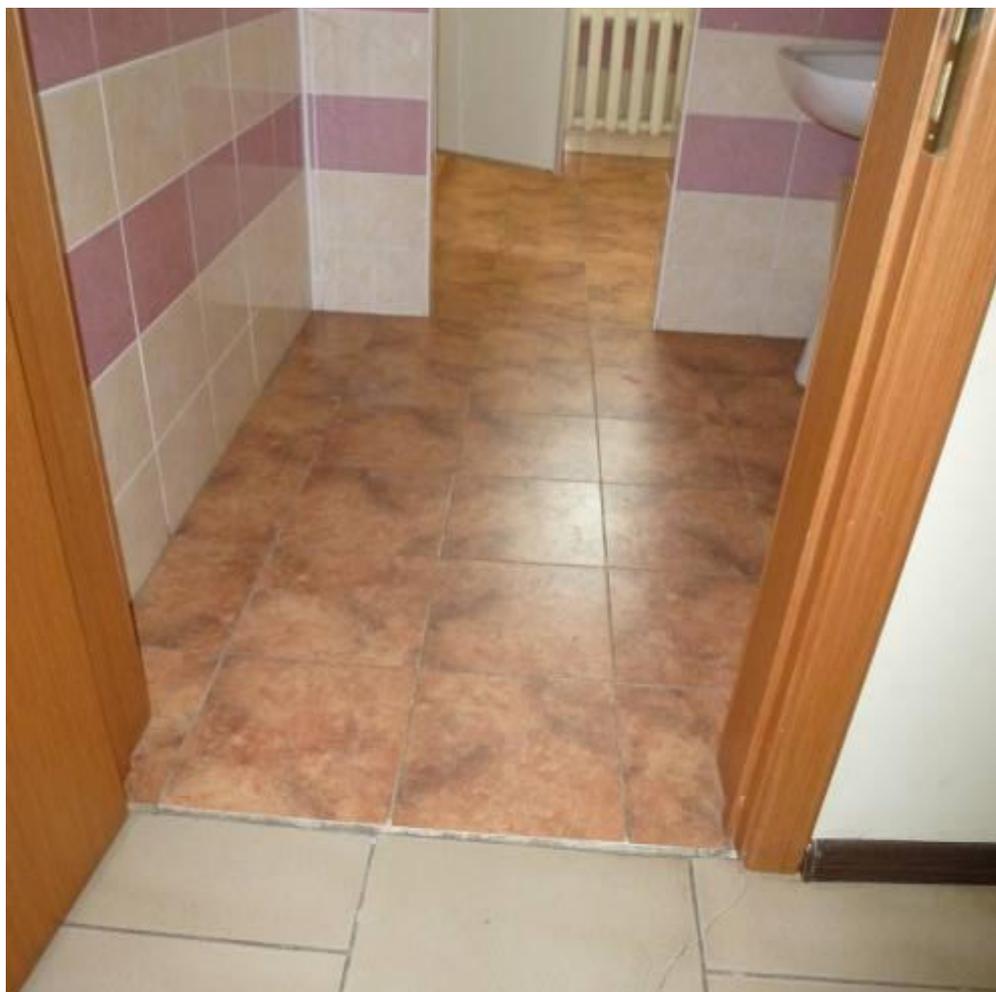
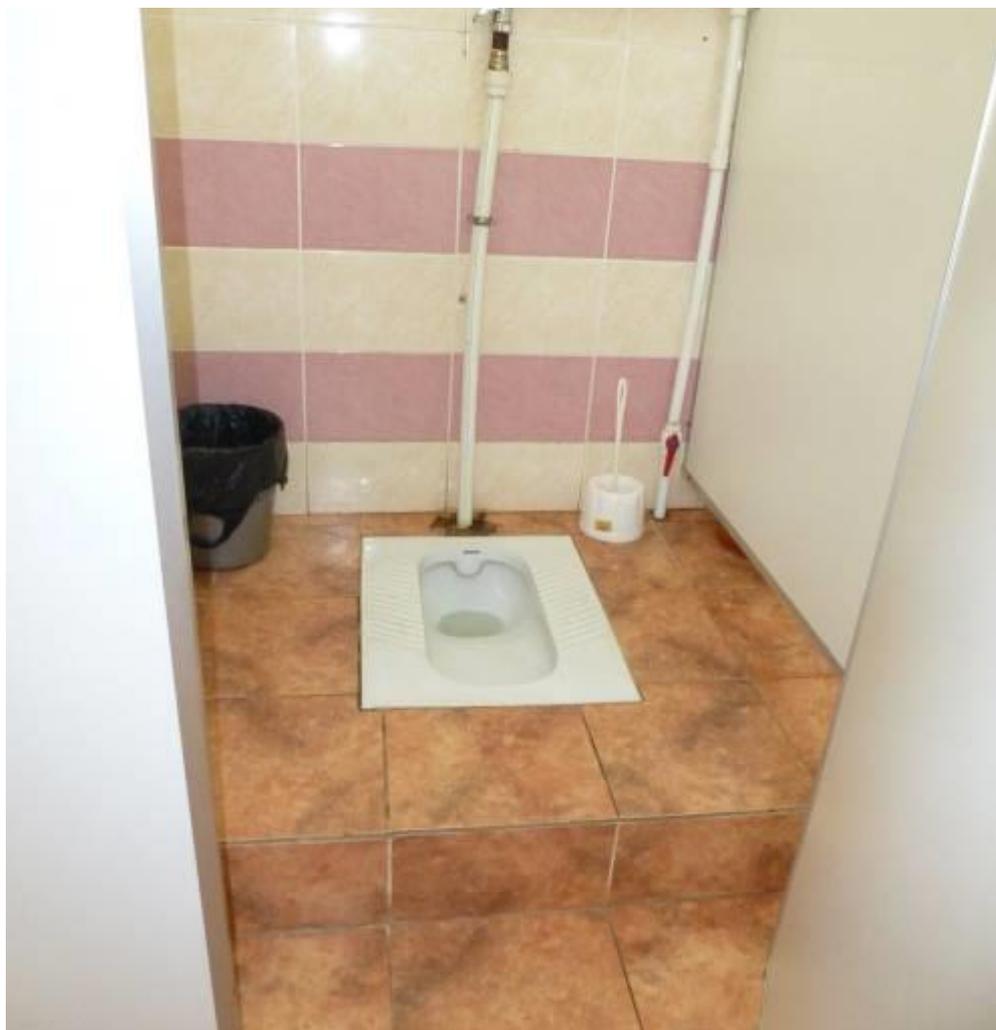
Комментарий к заключению: отсутствуют технические возможности для расширения помещения в целях обеспечения доступа для инвалидов-колясочников. Возможно в ходе текущего ремонта выполнить мероприятия по обеспечению доступности для инвалидов с поражением опорно-двигательного аппарата, слуха и зрения.

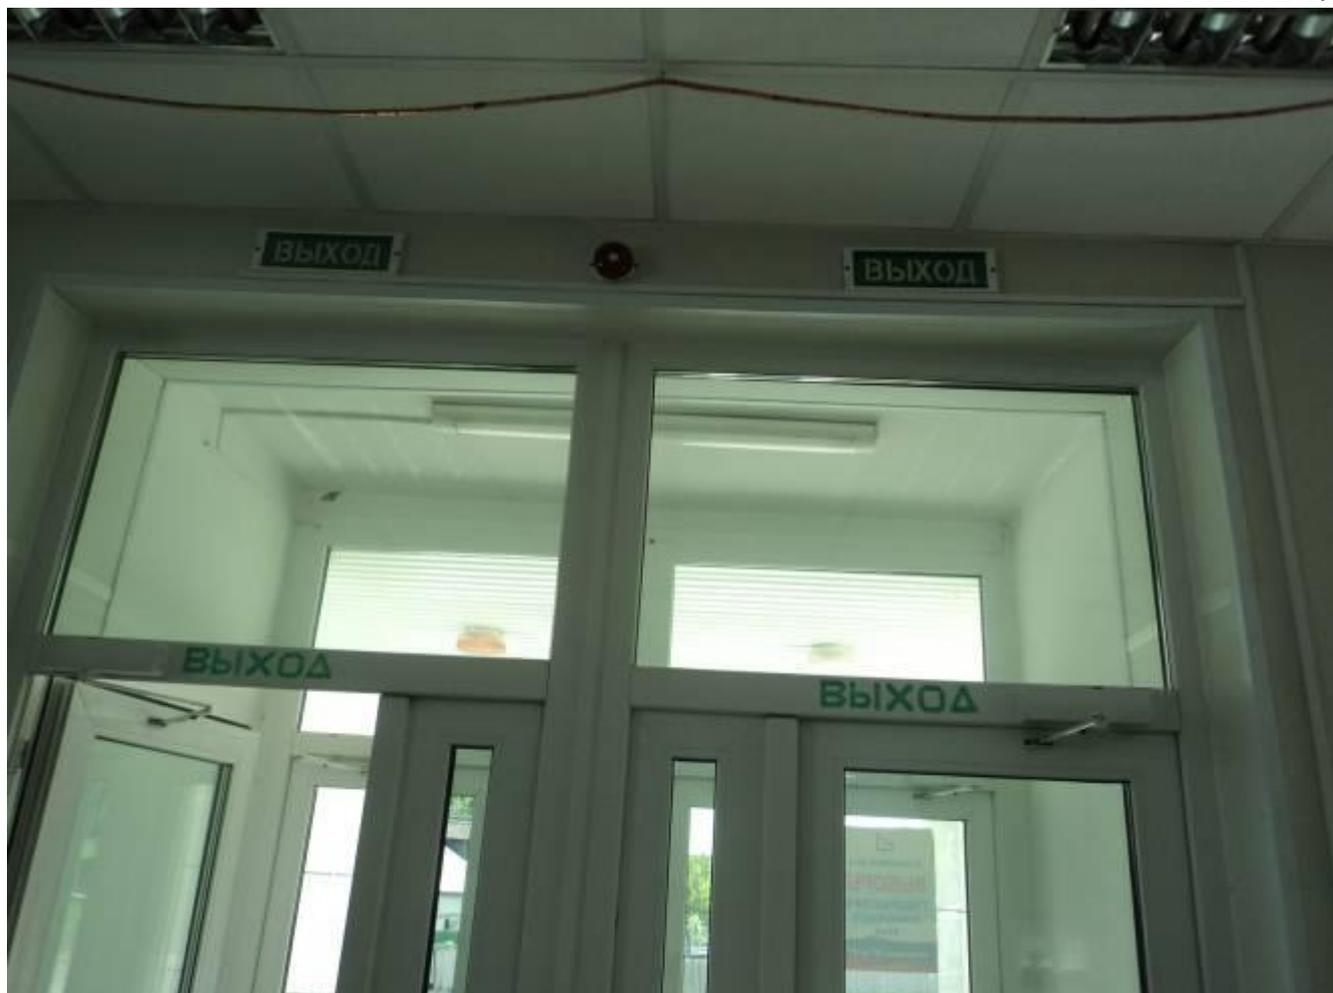
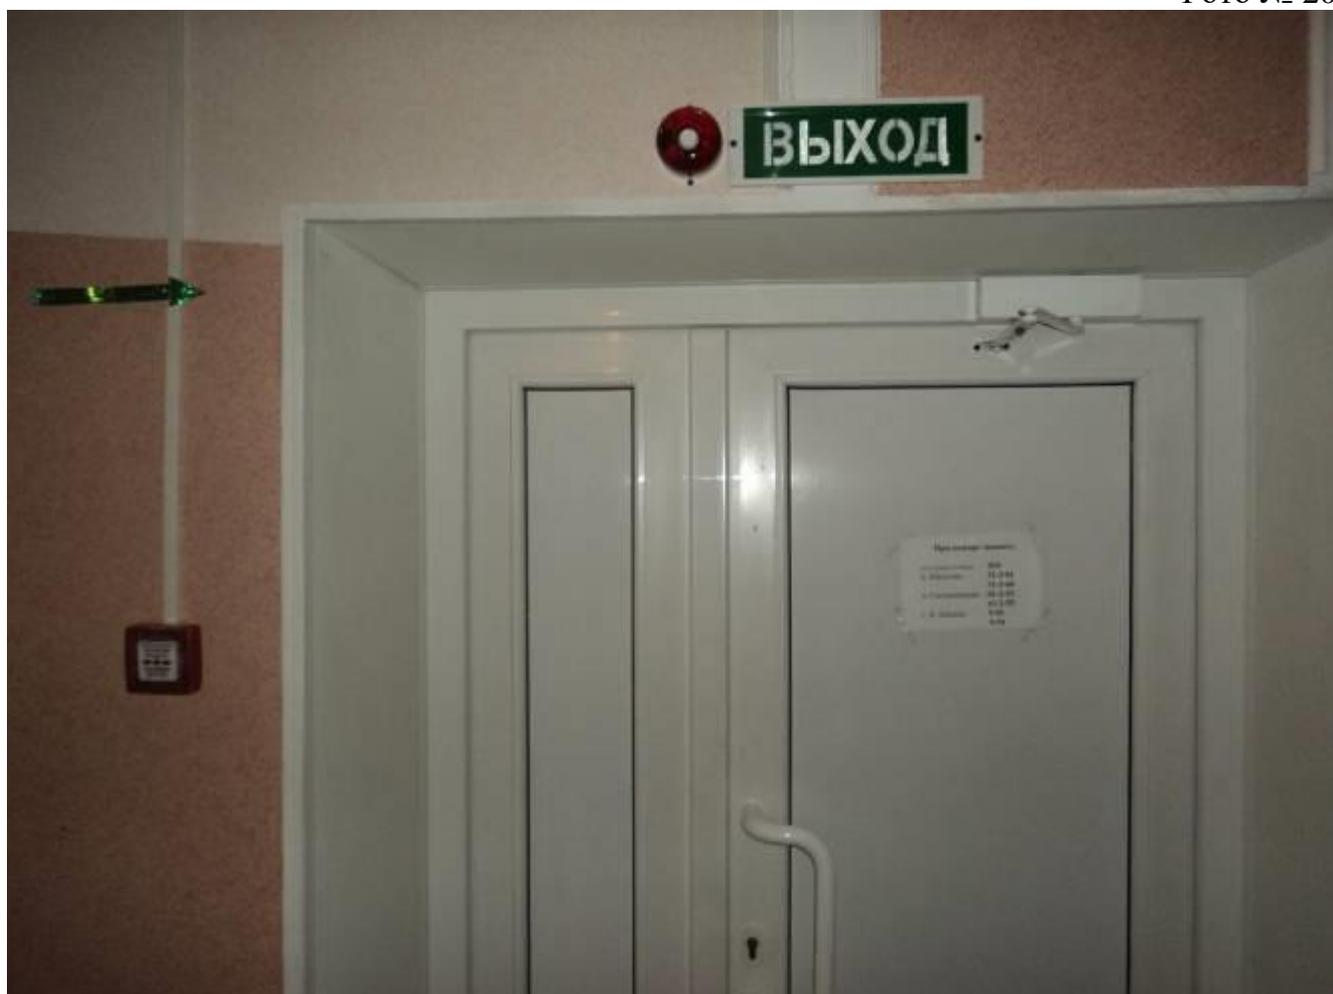
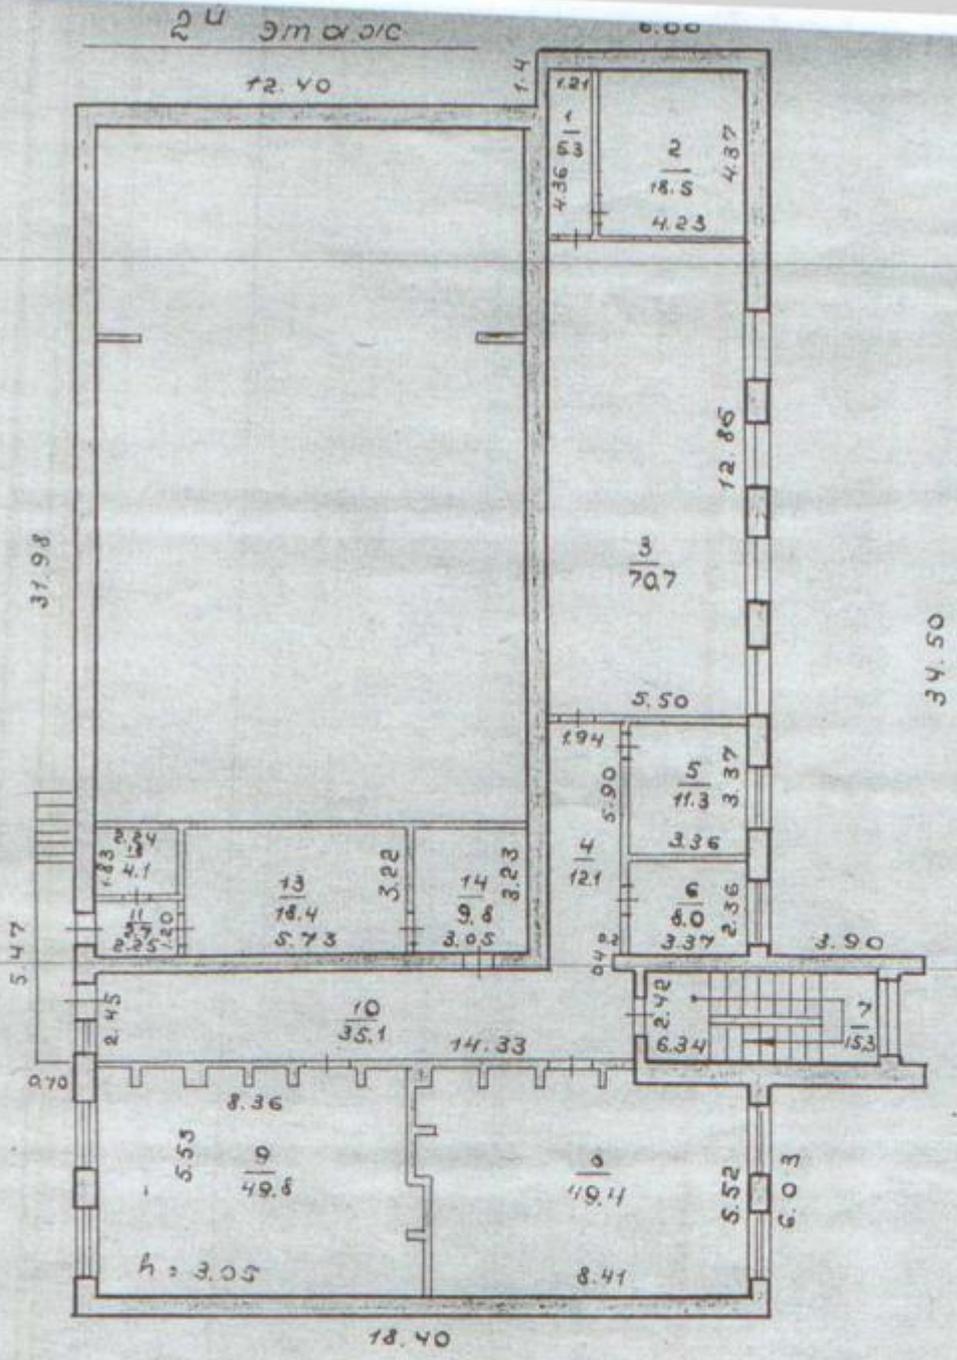
Комментарий к заключению: коридоры оснащены селекторной связью для оповещения об опасности при проведении запланированных мероприятий информации на объекте будет доступна для всех категорий инвалидов.
